**XI JORNADAS GEOTÉCNICAS DE LA INGENIERÍA COLOMBIANA Y IV FORO SOBRE
GEOTECNIA DE LA SABANA DE BOGOTÁ 2001.BOGOTA.**

**EVIDENCIAS DE EFECTOS LOCALES Y MAPA DE SUSCEPTIBILIDAD SISMICA EN
LA CIUDAD DE PASTO**

Carlos Enrique Calpa Jiménez
Julio Andrés Pantoja Casanova
Andrés José Alfaro Castillo
René Van Hissenhoven, S. J.

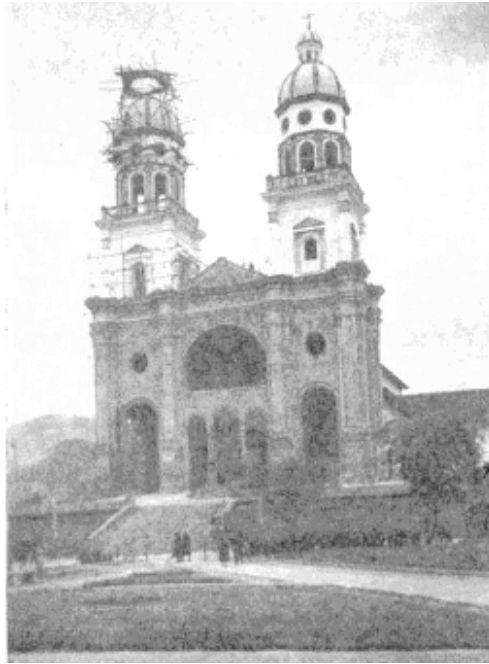
Figura 5. Torre de la Iglesia de Santiago afectada por el sismo del 14 de Julio de 1947 (Ramírez, 1948).

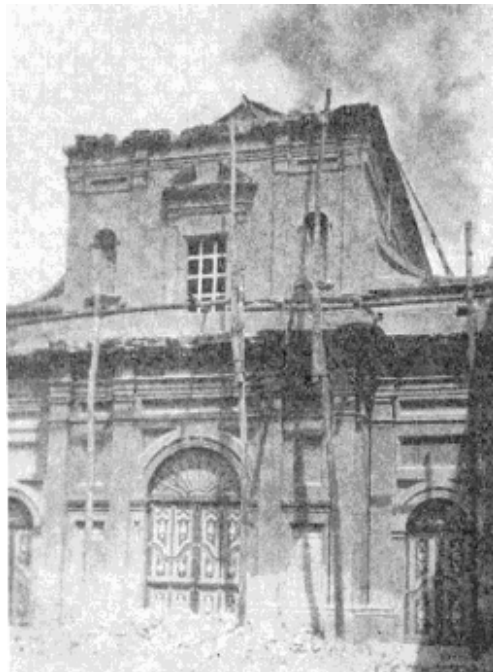
Figura 6. Capilla del Hospital San Pedro después del sismo del 14 de Julio de 1947 (Ramírez, 1948).

San Pedro y Civil sufrieron serias averías, lo mismo que algunos edificios gubernamentales como los palacios Nacional y Departamental. La capilla del hospital de San Pedro quedó tan dañada que hubo que derrumbarla (Figura 6). En el camino viejo que sale de Pasto por Aranda hubo varios deslizamientos. Las comunicaciones telegráficas y telefónicas; las tuberías se reventaron en muchos sitios. La mayoría de los edificios presentaron rajaduras en consecuencia del sismo, pero pocas casas quedaron destruidas. Otros daños en la ciudad de Pasto se muestran en las figuras 7, 8 y 9.

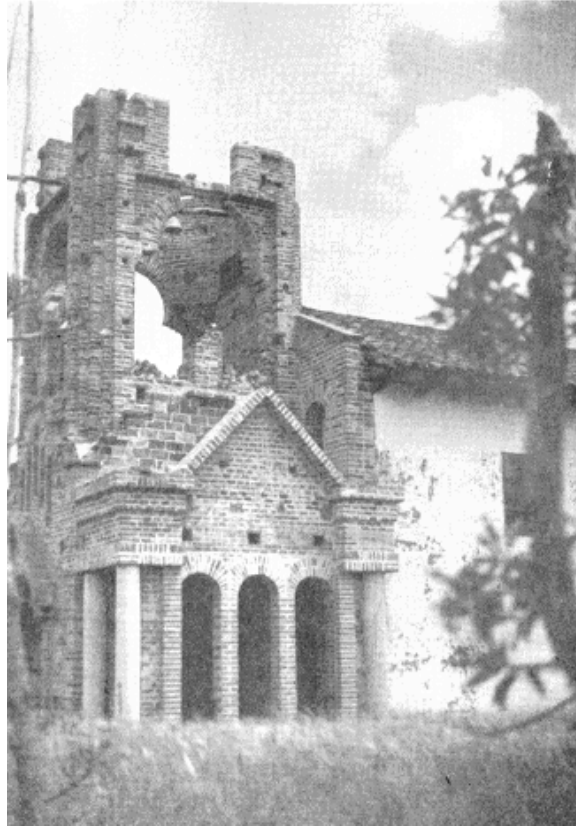
Figura 7. Daños en la torre de la Iglesia de Pandiaco en el Sismo del 14 de Julio de 1947 (Ramírez, 1948).

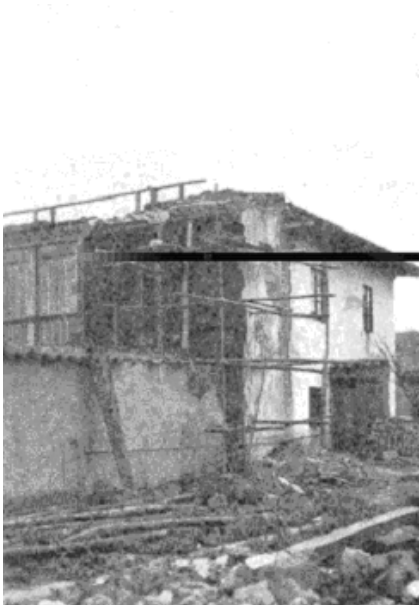
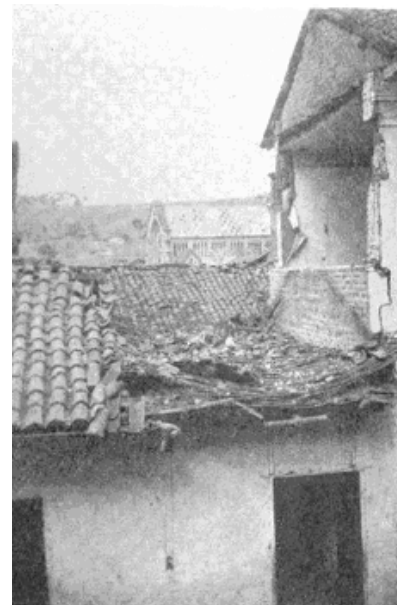
Figuras 8 y 9. Daños sobre algunas edificaciones en el sismo del 14 de Julio de 1947 (Ramírez, 1948).
